**Intervento: PROGETTO DEFINITIVO ED ESECUTIVO**

*LAVORI DI RISTRUTTURAZIONE PORZIONE DEL PALAZZO COMUNALE SU PIAZZA TEN. L. NICOLA*

DOCUMENTAZIONE FOTOGRAFICA

**B1**

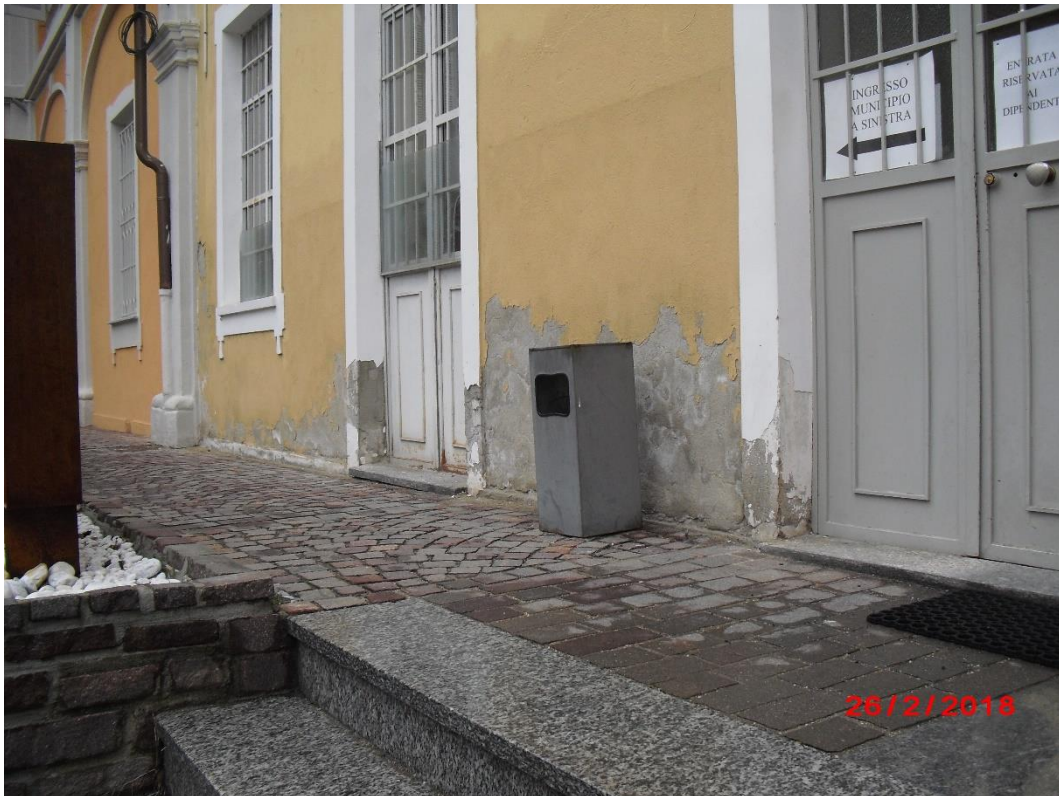
Particolare parti ammalorate sul prospetto porzione sinistra su Piazza Tenente Nicola

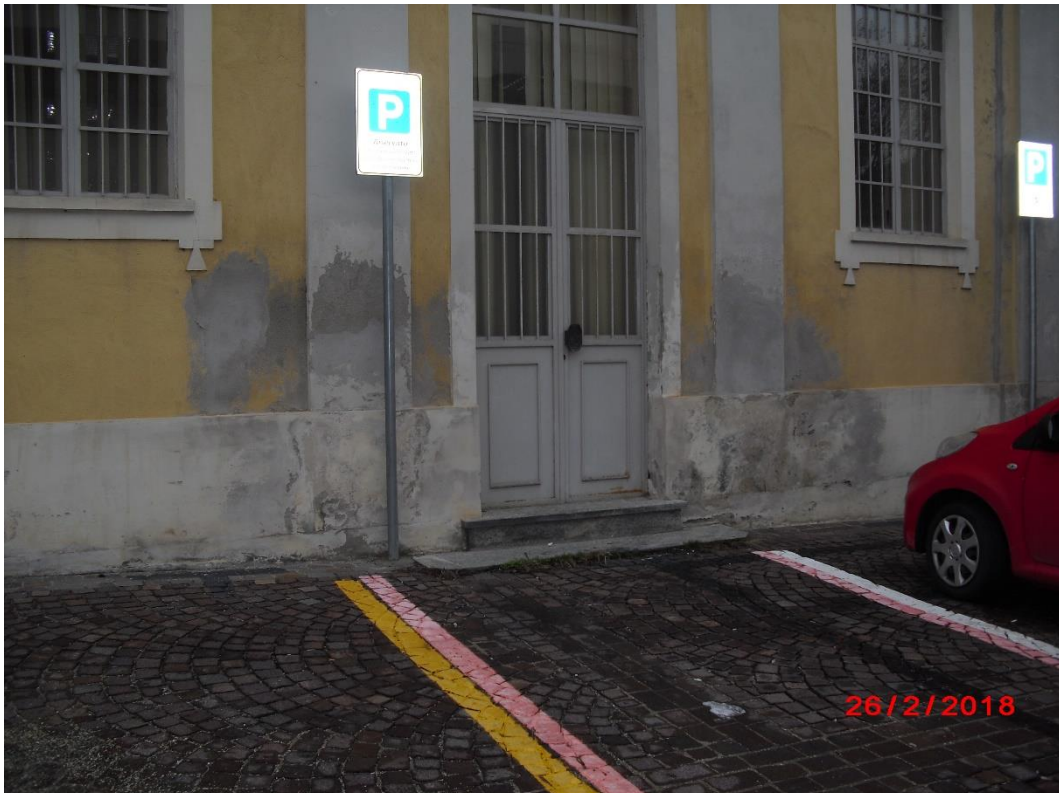
Particolare parti ammalorate sul prospetto porzione destra su Piazza Tenente Nicola

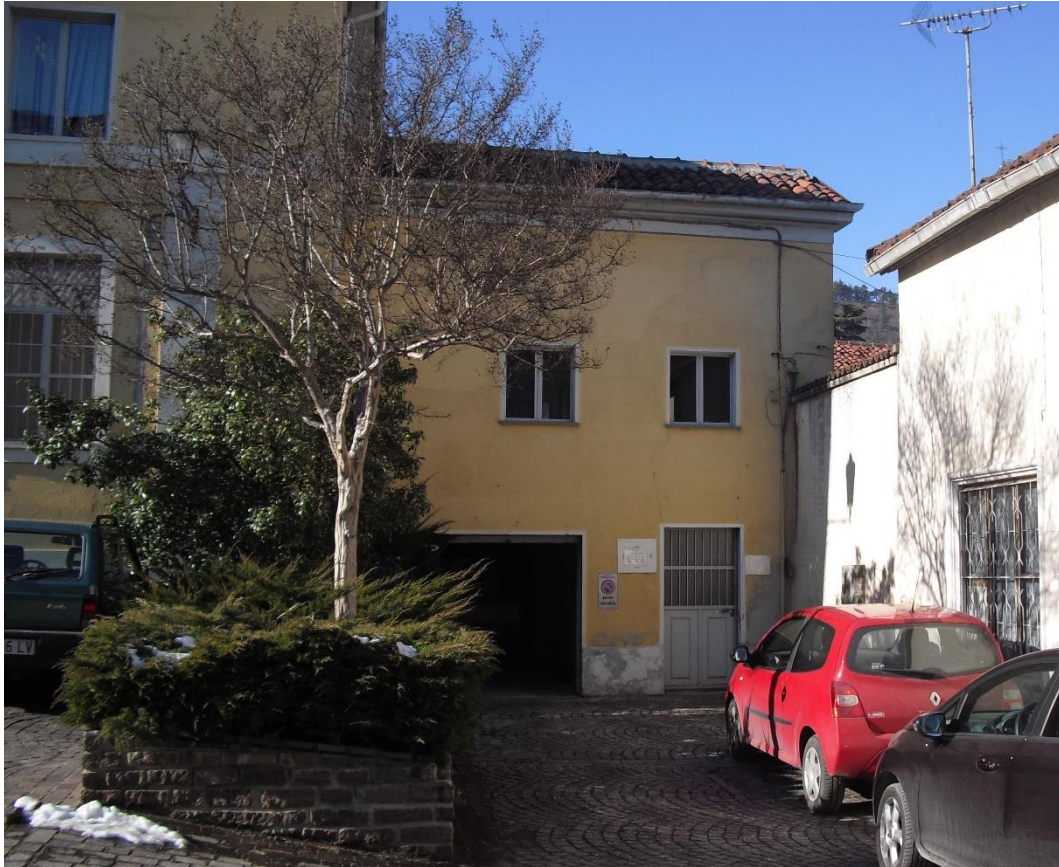
Volume da demolire prospetto su Piazza Tenente Nicola

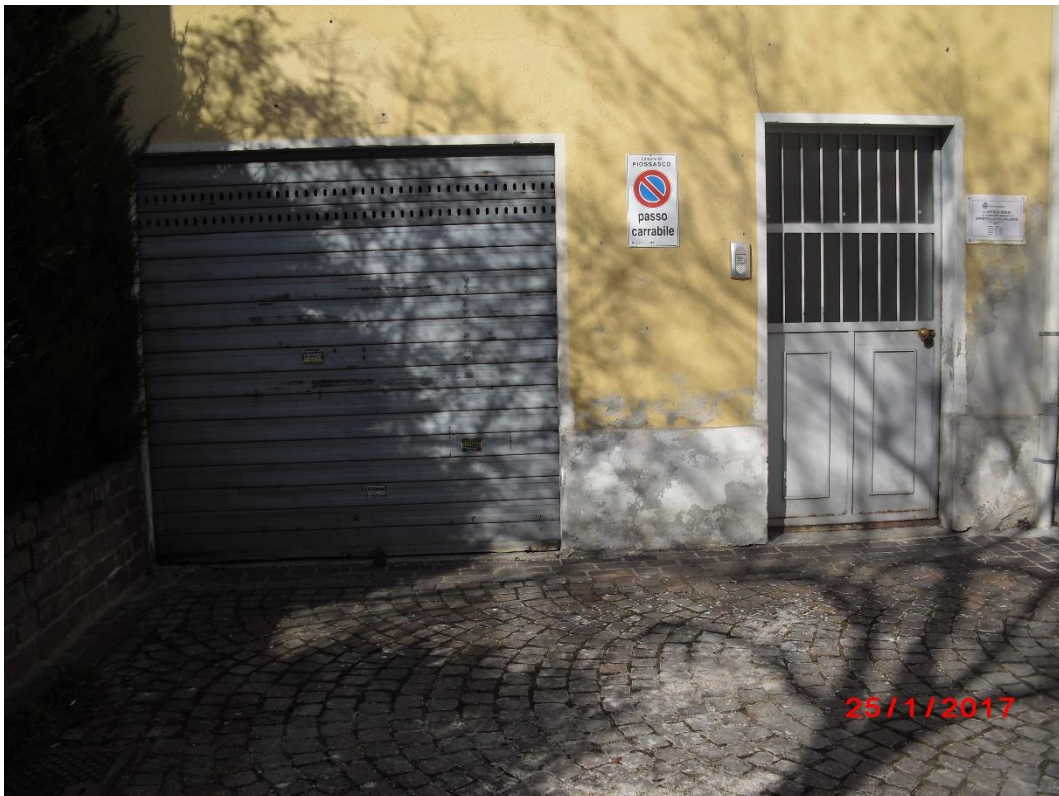
Particolare volume da demolire

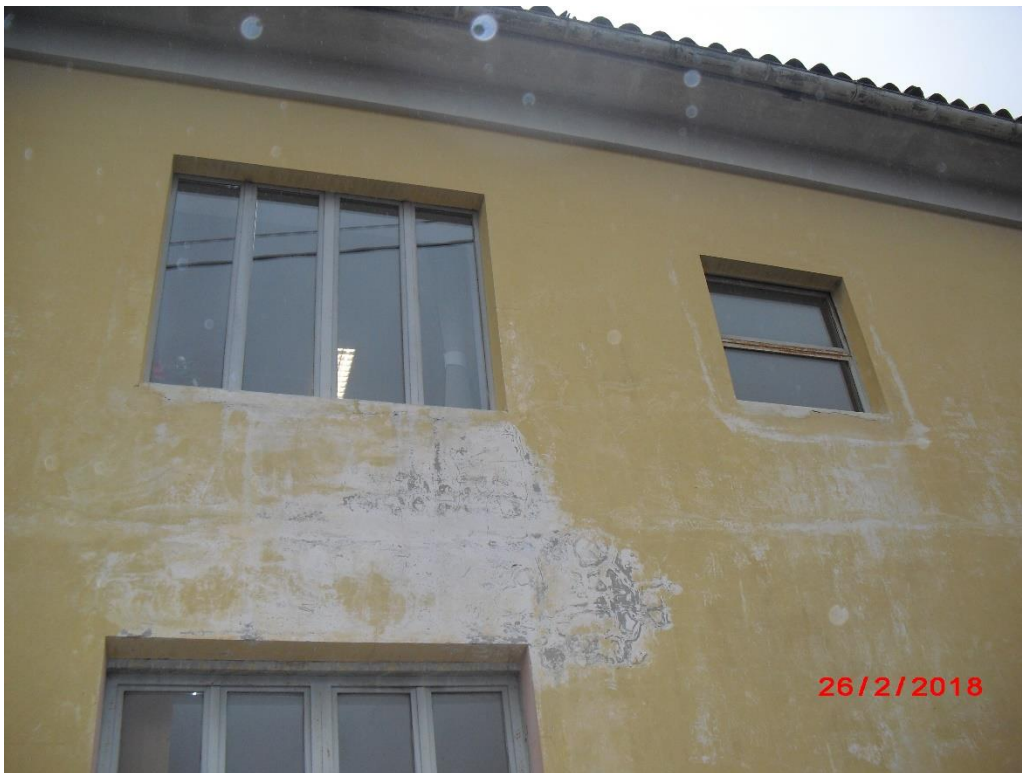
Particolare delle porzioni ammalorate del prospetto sul cortile

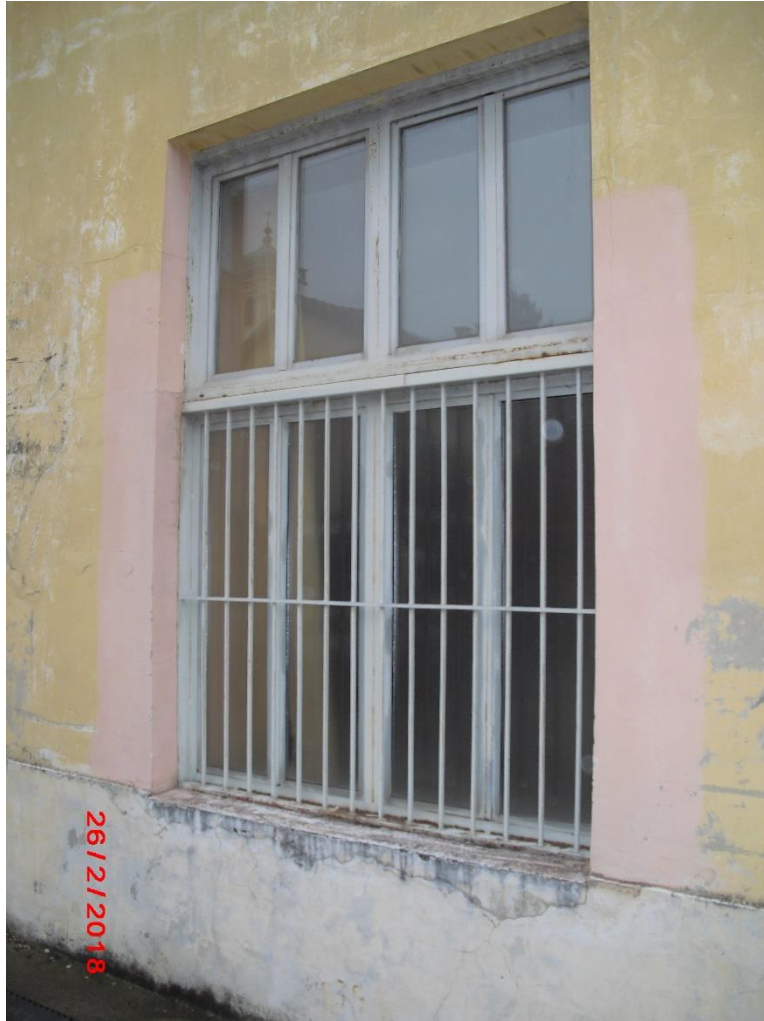
Particolare delle porzioni ammalorate del prospetto sul cortile

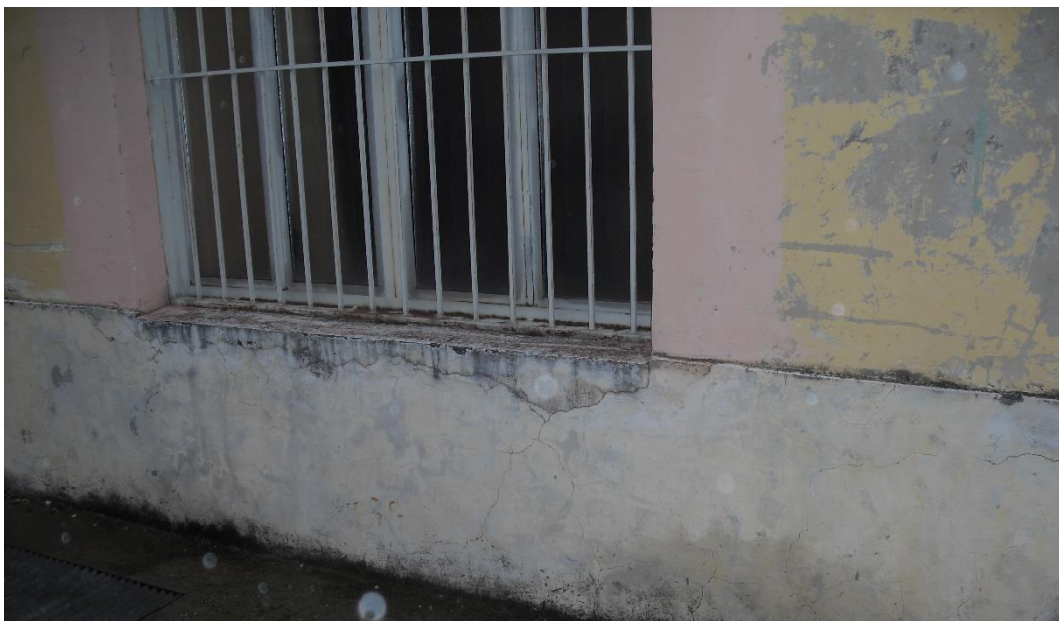
Particolare delle porzioni ammalorate del prospetto sul cortile

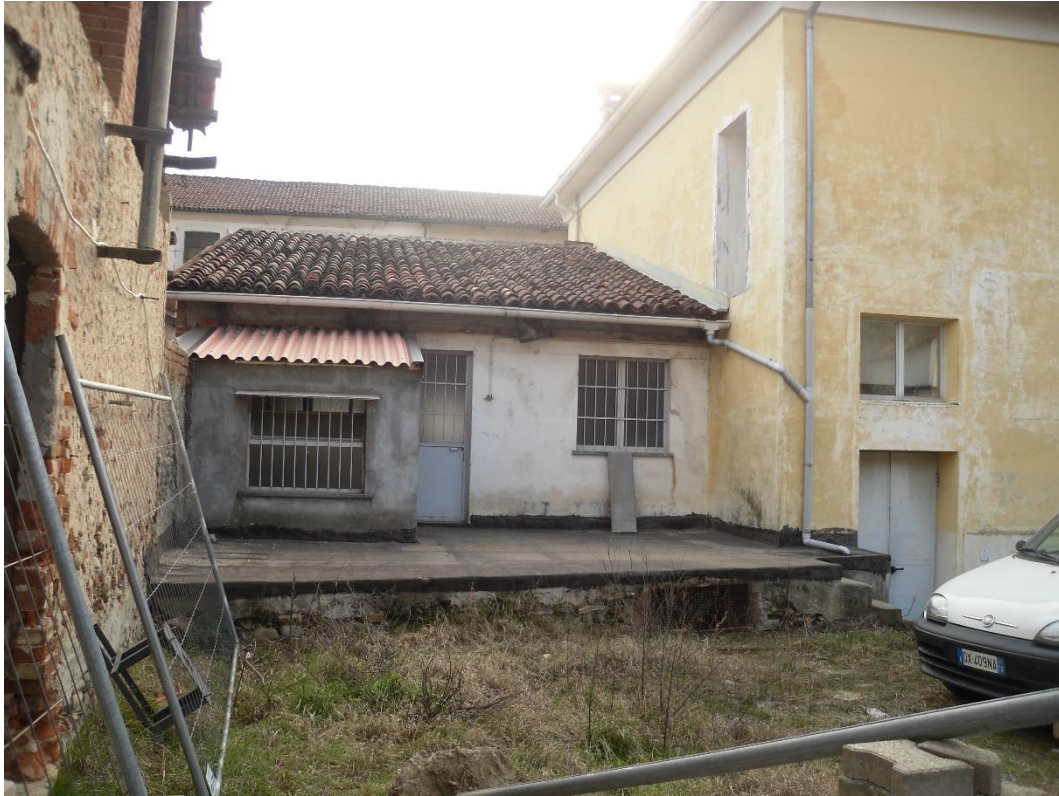
Volume da demolire prospetto sul cortile

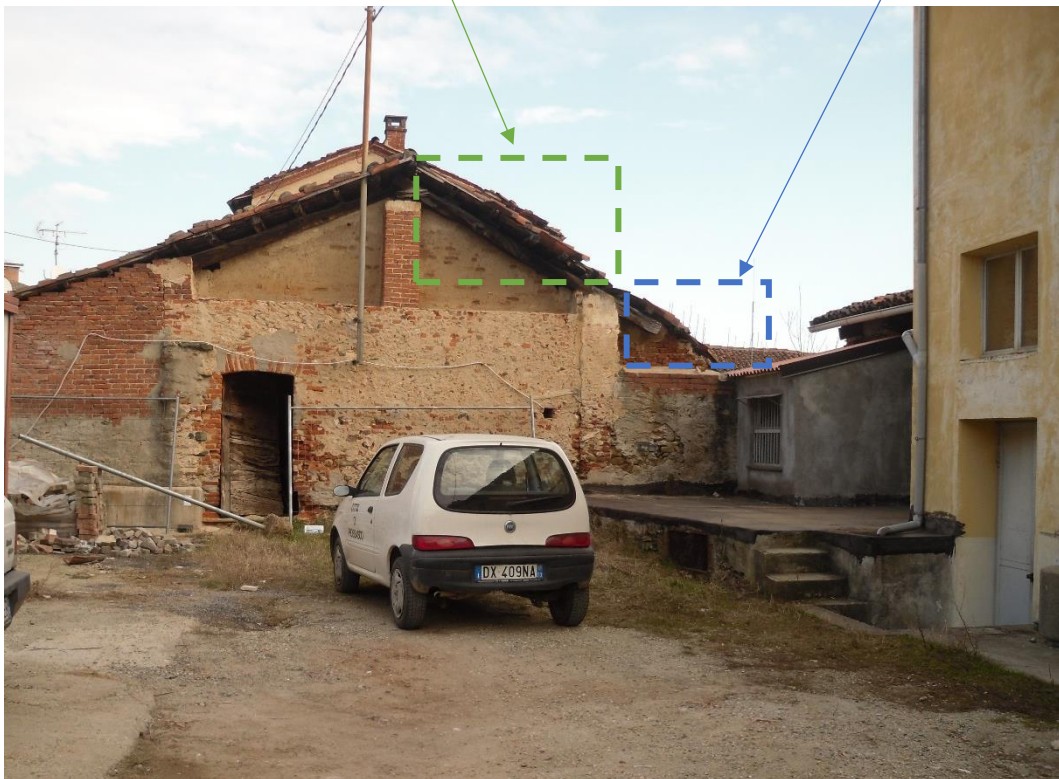
Porzione di copertura da ripassare

Porzione di copertura fortemente  
degradata da demolire

Inquadratura del fienile oggetto di messa in sicurezza della copertura

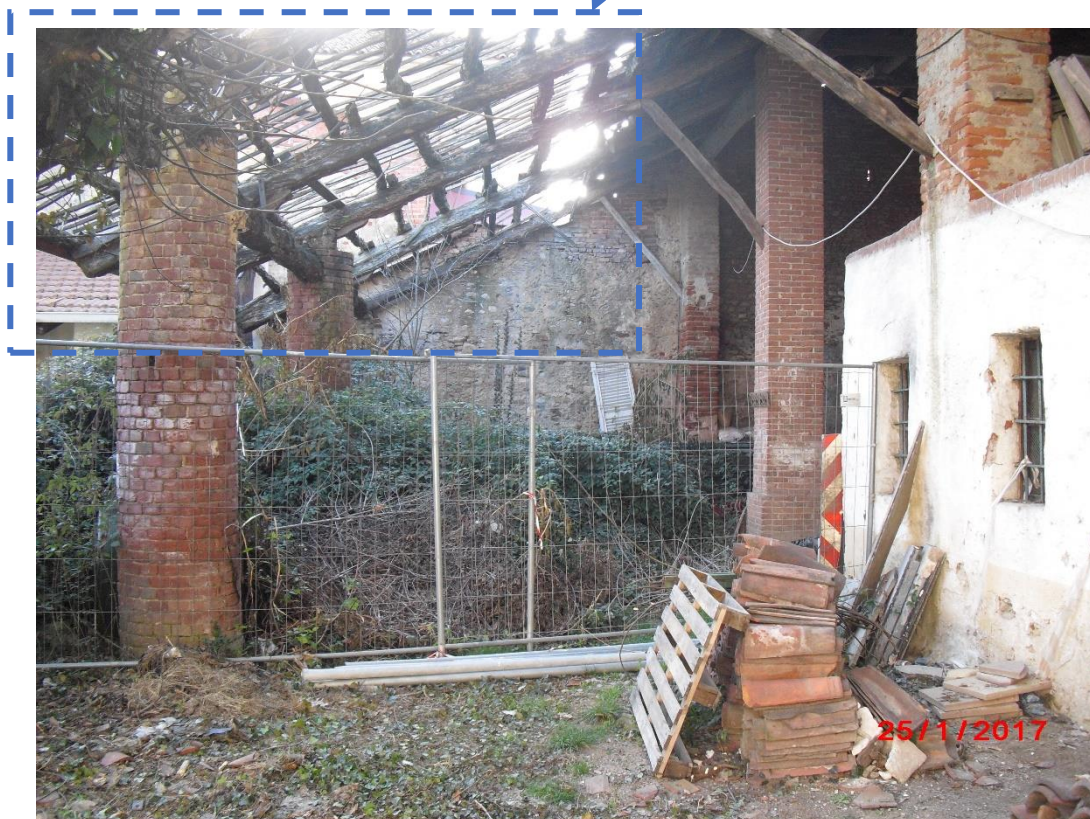
Porzione copertura fortemente degradata da demolire

Inquadratura del fienile oggetto di messa in sicurezza della copertura
