Committente: **COMUNE DI PIOSSASCO**
Provincia di Torino

Intervento : *RESTAURO E RISANAMENTO CONSERVATIVO DEL PALAZZO MUNICIPALE*
PROGETTO ESECUTIVO

Elaborato: **PROGETTO STRUTTURALE:**
RELAZIONE ILLUSTRATIVA

REV. 14 SETTEMBRE 2015

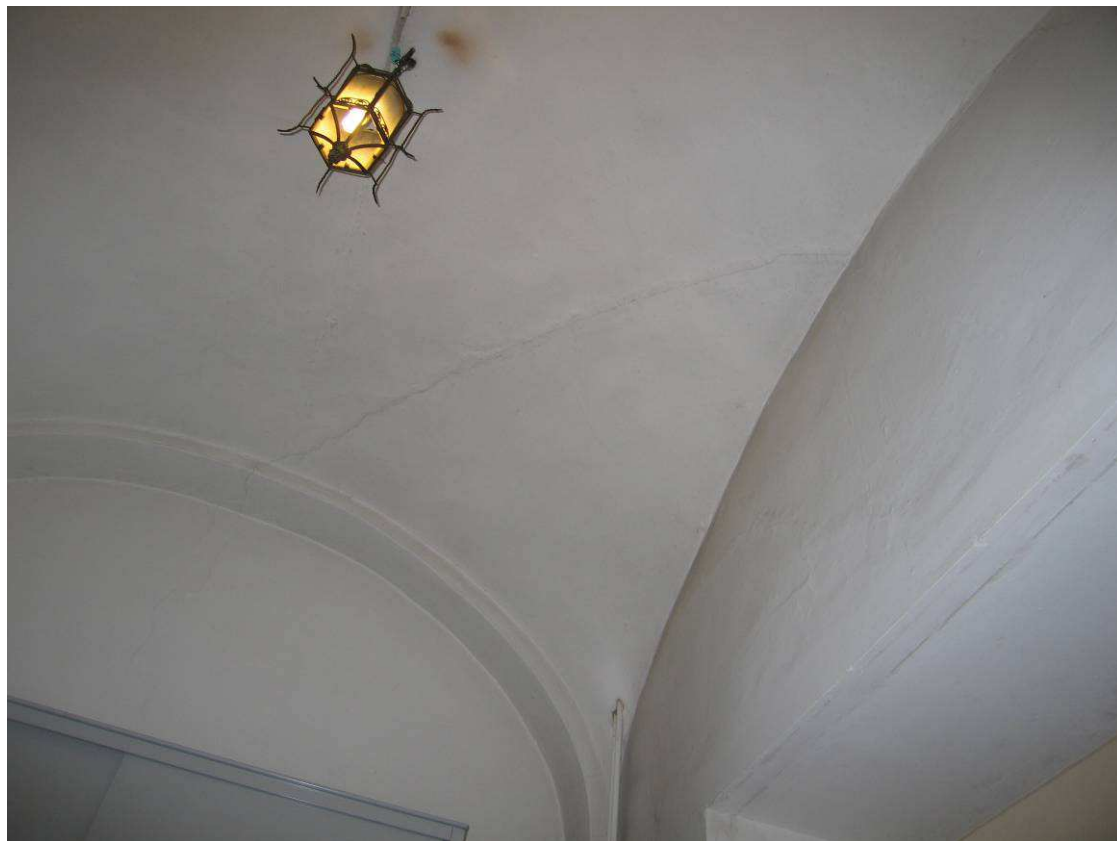
Volta fessurata

- restauro volte a copertura piano terreno e del primo piano con l'impiego di resine epossidiche iniettate con compressore nelle fessure all'intradosso delle stesse.

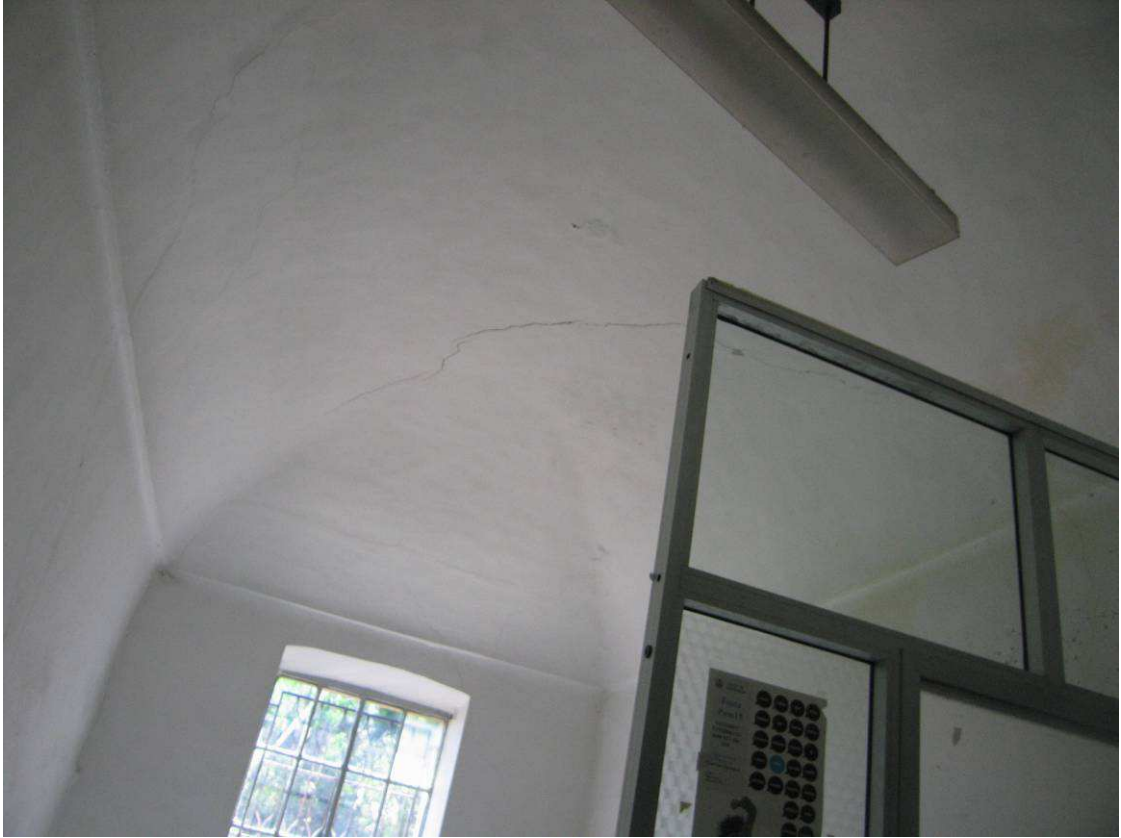
Volta fessurata su vano scala

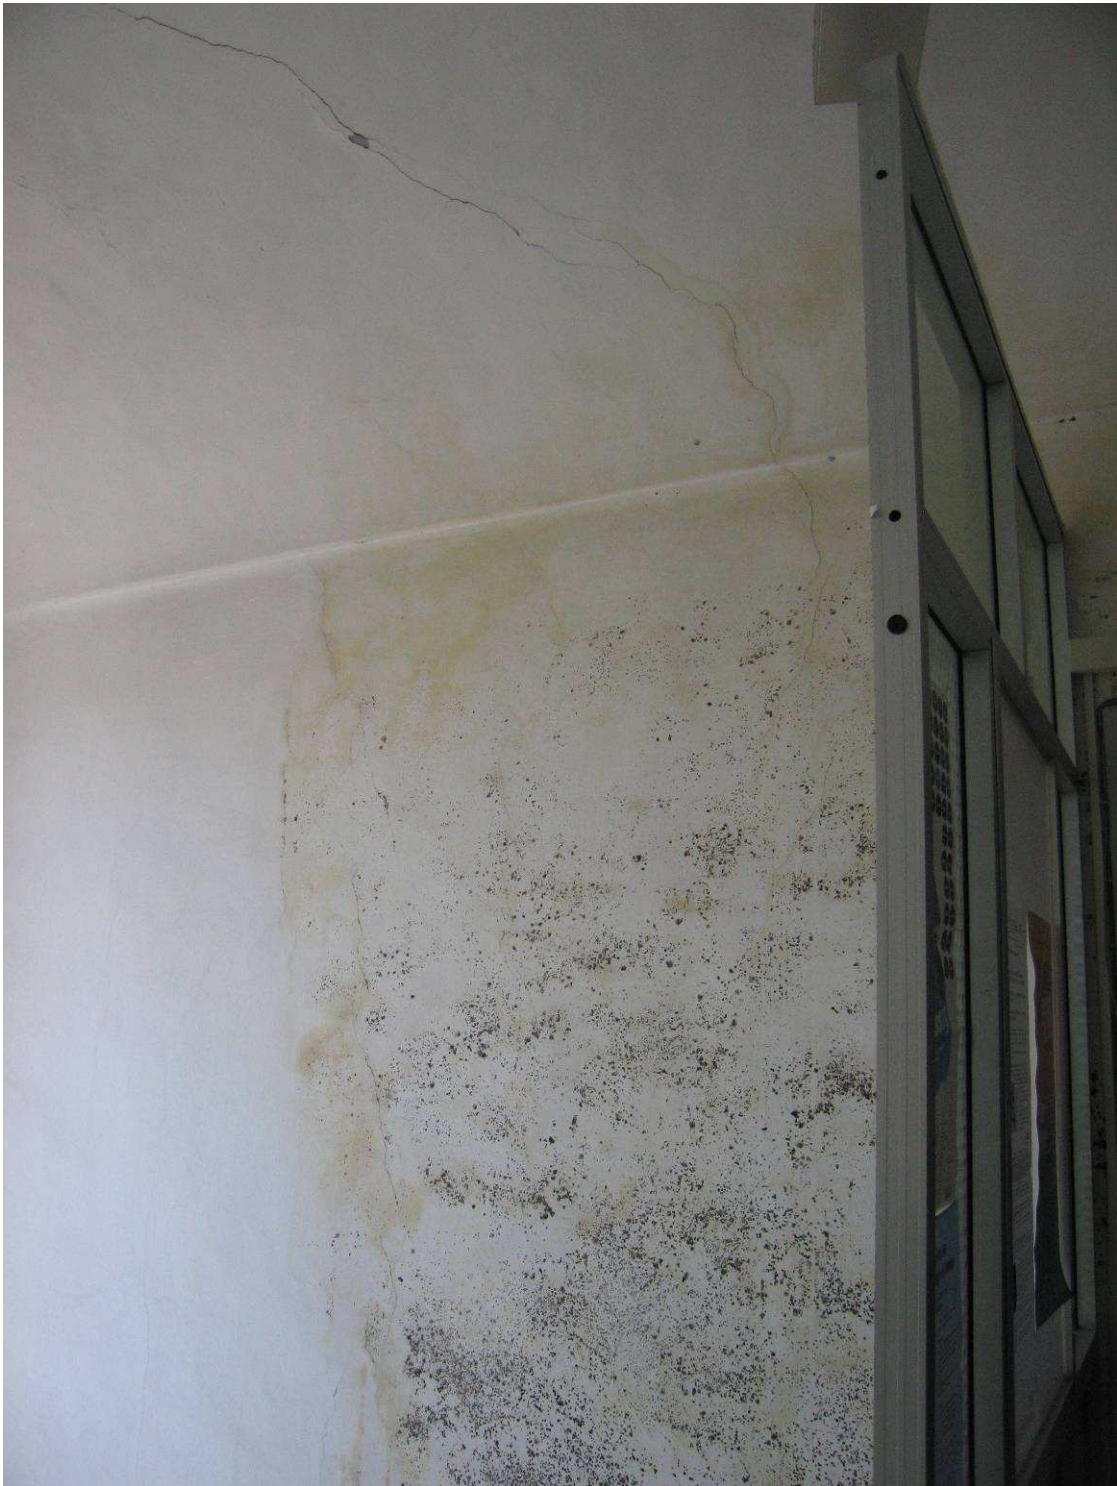
Sulle volte sono visibili principi di macchie di umidità, presumibilmente causate da infiltrazioni provenienti dal tetto.

Parete e volta fessurate e macchia di umidità

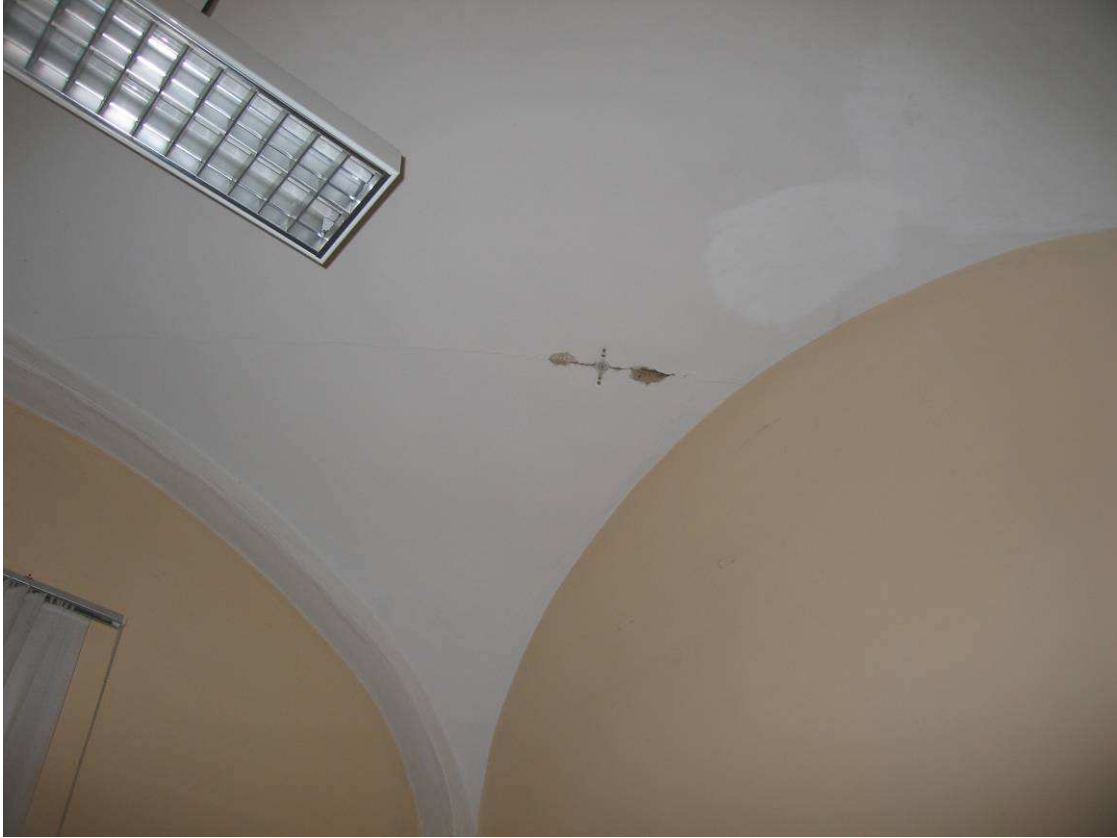
Volta fessurata

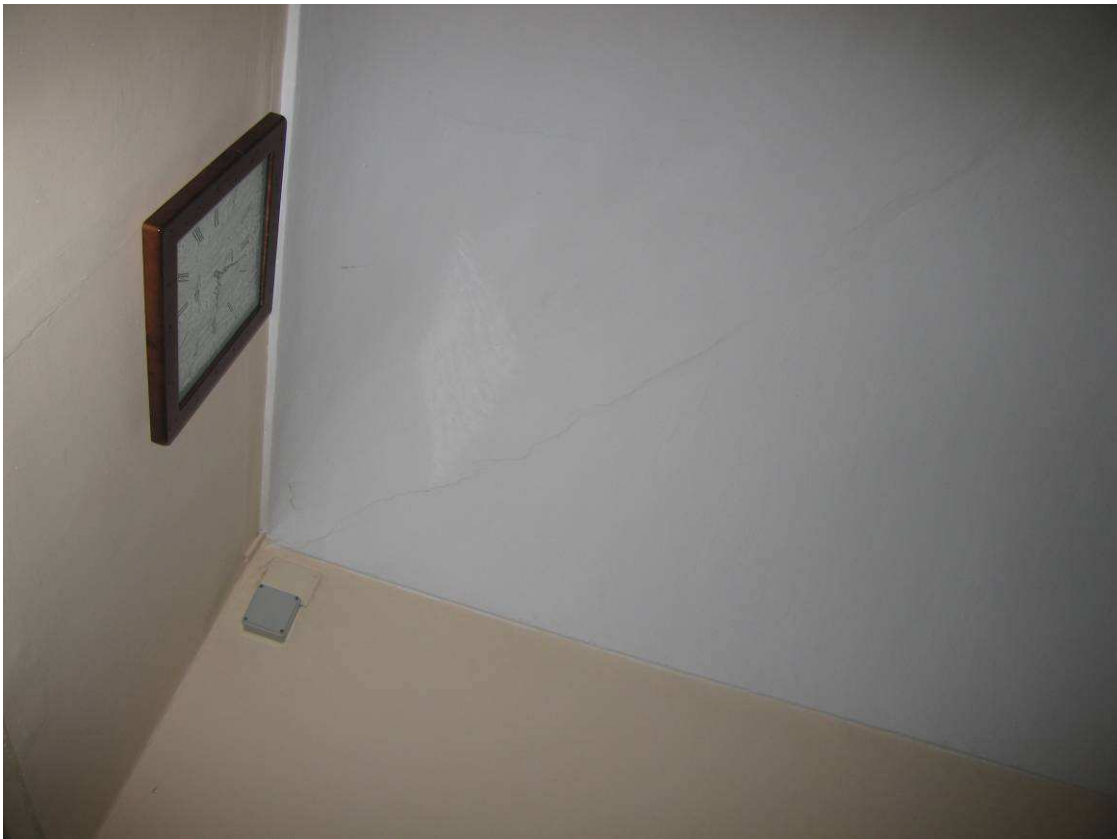
Volta fessurata

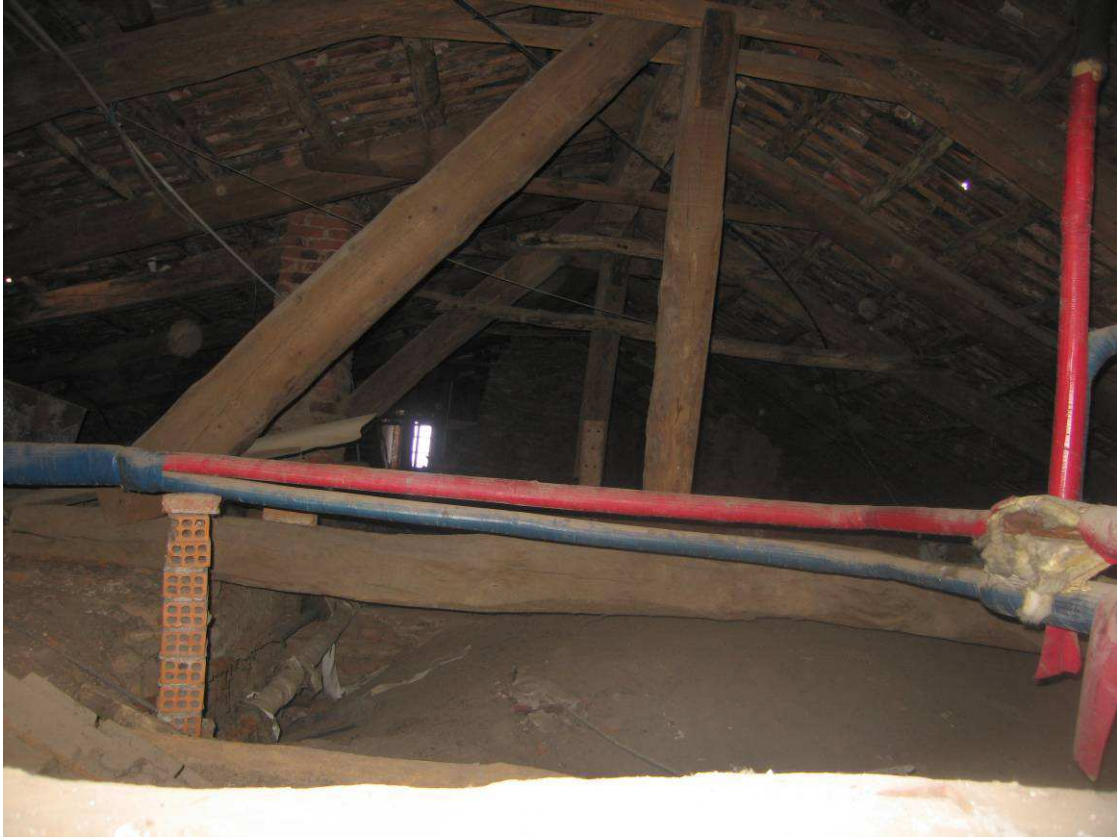
La copertura è a doppia falda, presumibilmente simmetrica. Essa è costituita da travi, longheroni e listelli in legno, completata da coppi in laterizio, priva di strati isolanti e impermeabilizzanti.

Struttura copertura in legno

- Ripassatura della struttura portante della copertura e del manto di tegole. Si procederà con prelievo dei vecchi coppi, controllo della loro integrità e finale riposizionamento per quanto possibile. Sostituzione della struttura lignea secondaria esistente, ove non recuperabile, demolizione parziale della muratura portante perimetrale e dei maschi murari interni per realizzazione di cordolo in cemento armato (come descritto nelle tavole di progetto). Successivo restauro delle capriate esistenti. Inserimento nel manto di copertura di guaina impermeabile. Getto di cordolo in c.a. fra gli appoggi delle capriate allo scopo di stabilizzarle. Messa in opera del sistema di convogliamento delle acque in lamiera di rame, composto da tubi pluviali doccioni, converse, faldali.
- Rimozione dell'attuale solaio costituito da travetti in legno, successiva

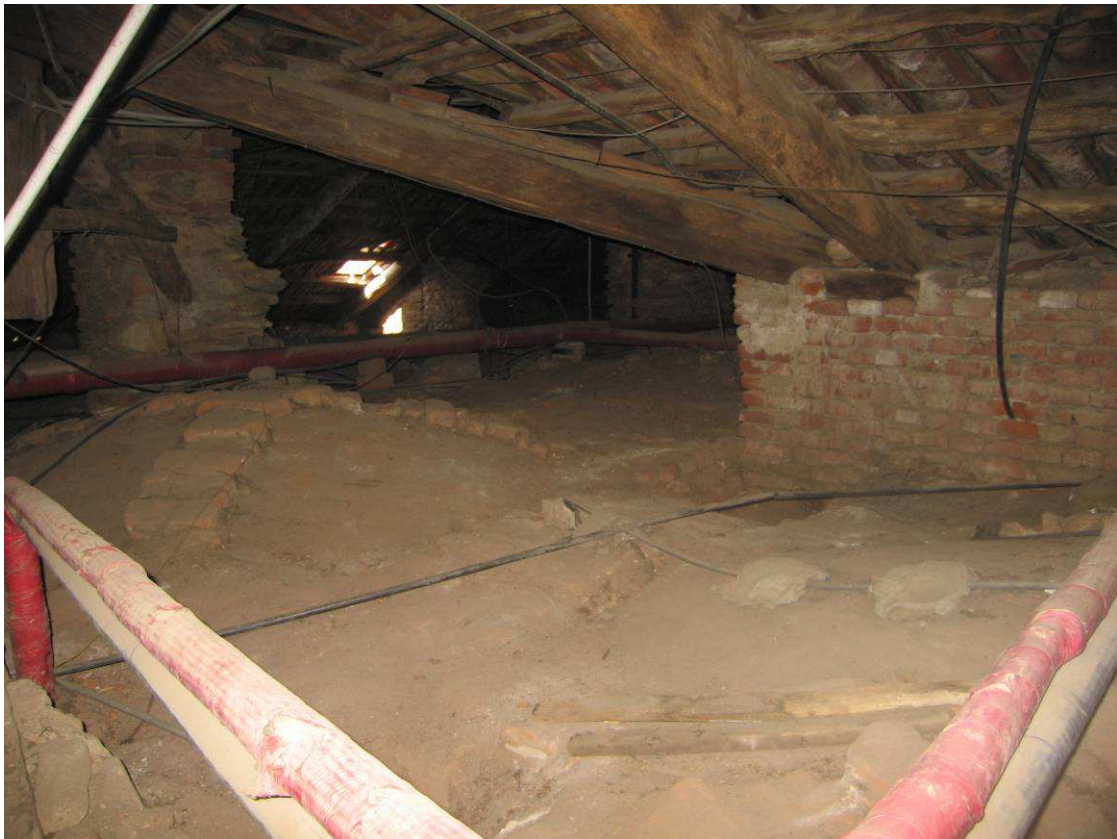
Struttura copertura in legno

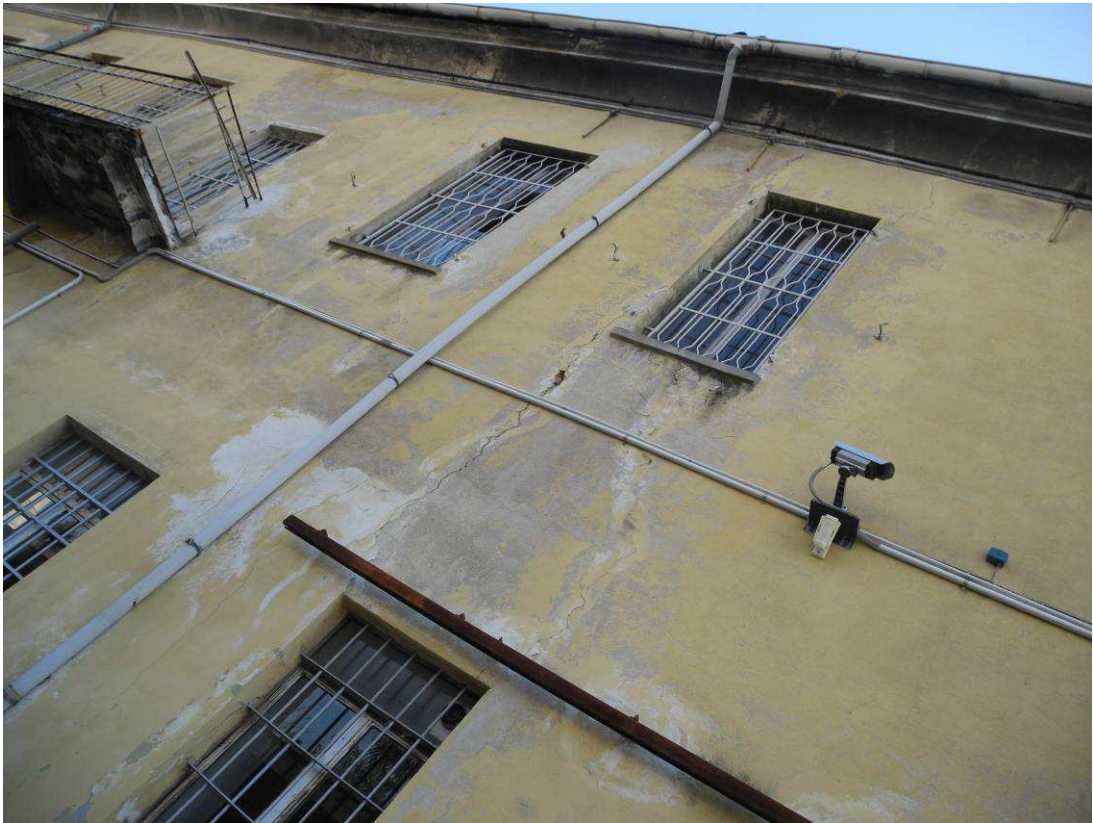
Parete verso il cortile lesionata

- intonaco strutturale sulle murature portanti lato Nord Ovest dell'edificio del vano scala e della sala Giunta. Intervento eseguito mediante la seguente sequenza di lavorazioni:

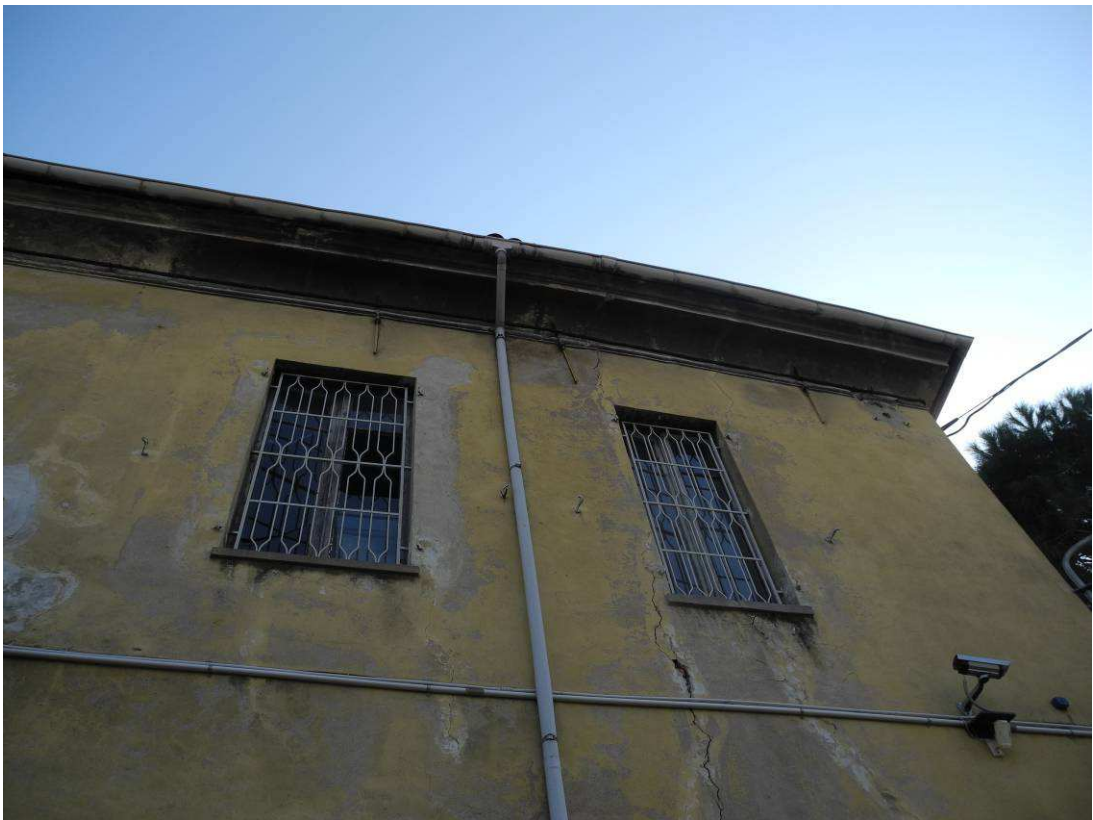
Parete verso il cortile lesionata
